Consumer Driven **6-Sigma**

Mejora de los índices de Calidad y Eficiencia en el proceso de montaje del equilibrador, en el motor EcoBoost de 2,0L

2.0 SCTi EcoBoost 203/240 PS
TURBO/DIRECT INJECTION / VVT / BALANCE
SHAFT

Improve rejection rate in balance shaft
determination & verification, op400&op440

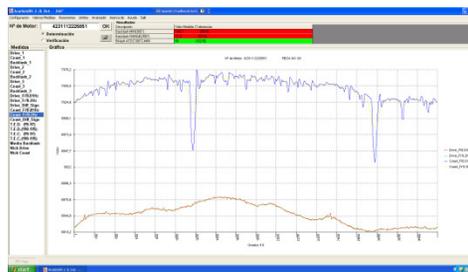
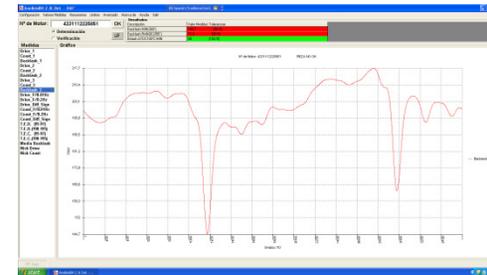
- ❑ La mayor fuente de error encontrada se debe a pérdida del contacto entre los dientes de los dos engranajes, durante la medición de la holgura.
- ❑ Se identifica la causa raíz en la aceleración natural del sistema cuando los contrapesos internos del equilibrador giran hacia abajo.

- ❑ Se desarrolla junto con Marposs un contrapeso en máquina para compensar dicha “caída repentina”.

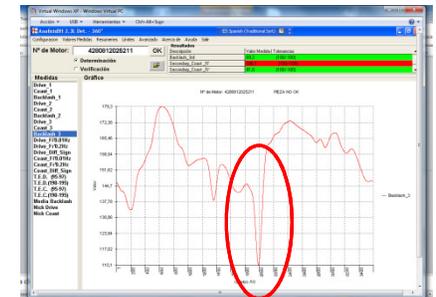
En esos casos, se observa que las curvas muestran saltos repentinos, similares a “nicks”. Se comprueba que se trata en realidad de efecto de contaminación no dañina para la función del conjunto (partículas no metálicas que se destruyen en los primeros giros sin dañar los dientes de las coronas, pero que fuerzan una mala lectura.

Se desarrolla un nuevo filtro para que el software de determinación, sea capaz de acotar y no usar esa parte de la curva en los cálculos.

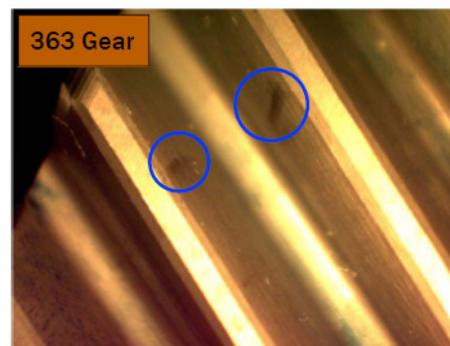
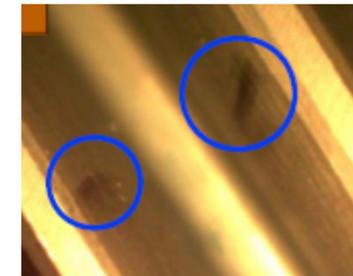
Marcas de embridaje sobre los dientes de la corona del equilibrador. Esto ya está solucionado en el proveedor, con la ayuda de un proveedor de VEP; las primeras piezas con los cambios llegarán a VEP la semana 28 de 2013.
