XVIII CONGRESO DE CONFIABILIDAD

TÉCNICAS PREDICTIVAS COMO PUENTE HACIA EL MANTENIMIENTO PROACTIVO

LUIS GARCÍA MARTÍN

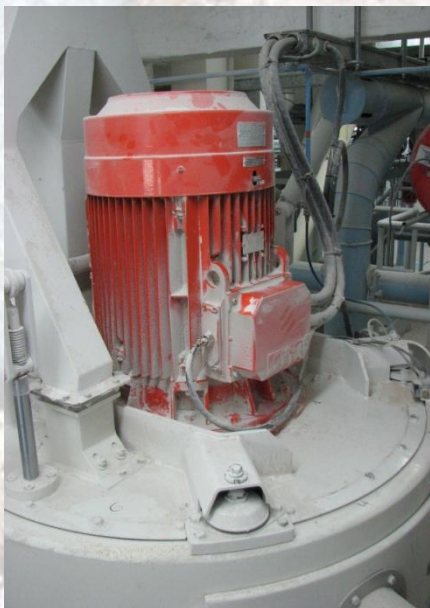
MEDICIÓN DESPUÉS DE REALIZAR ENGRASE. MOTOR ELÉCTRICO MOLINO MARTILLOS SALVADO.

Rodamiento L.A. M.E.	
Nº. SERIE	NU 214
RPM	2945
Ø MEDIO	98
CODE	A
LUB	3
COND	-
LR/HR	60/55
COMP	0

Rodamiento L.N.A. M.E.	
Nº. SERIE	6213
RPM	2945
Ø MEDIO	93
CODE	A
LUB	2
COND	-
LR/HR	46/41
COMP	0

DIAGNÓSTICO	
<p>Después de realizar las tareas de engrase recomendadas los valores de SPM están en code A.</p>

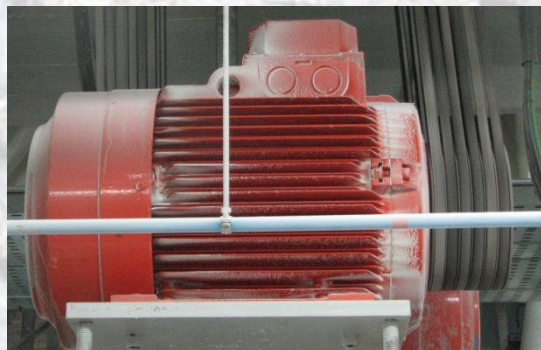
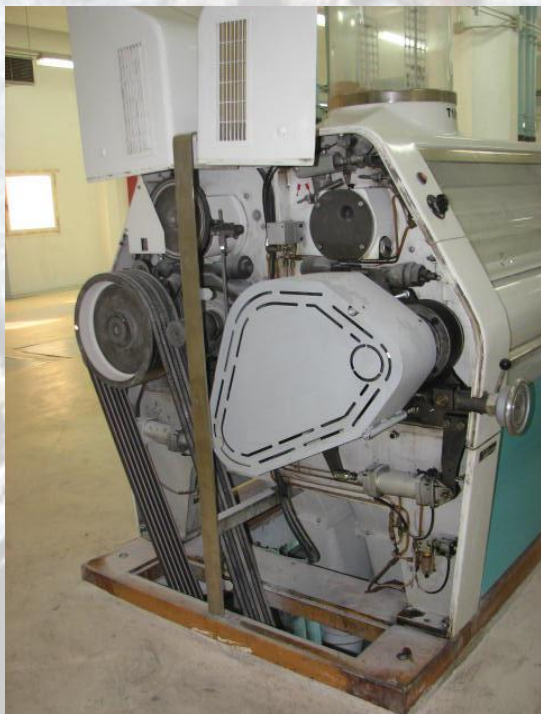
EMPRESA:	HARICANA, S.A.	FECHA:	DICIEMBRE 2013.
EQUIPO:	MOTOR ELÉCTRICO MOLINO C3.	MECANISMO:	RODAMIENTOS LADO ACCIONADO.

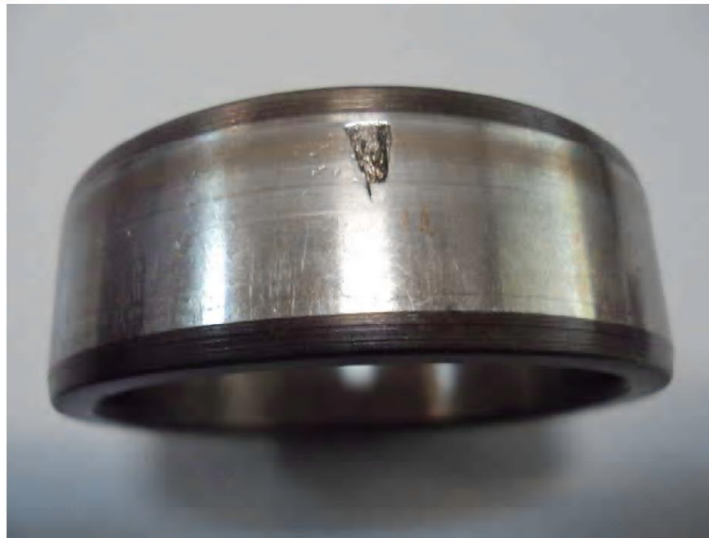
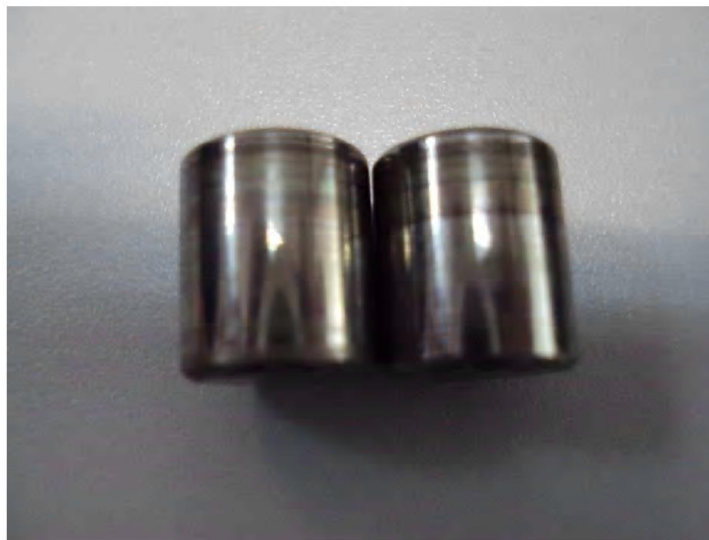
EMPRESA:	HARICANA, S.A.	FECHA:	DICIEMBRE 2013.
EQUIPO:	MOTOR ELÉCTRICO MOLINO C3.	MECANISMO:	RODAMIENTOS LADO ACCIONADO.

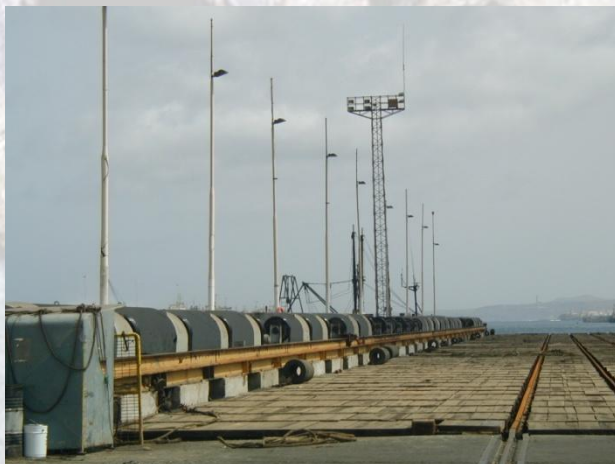
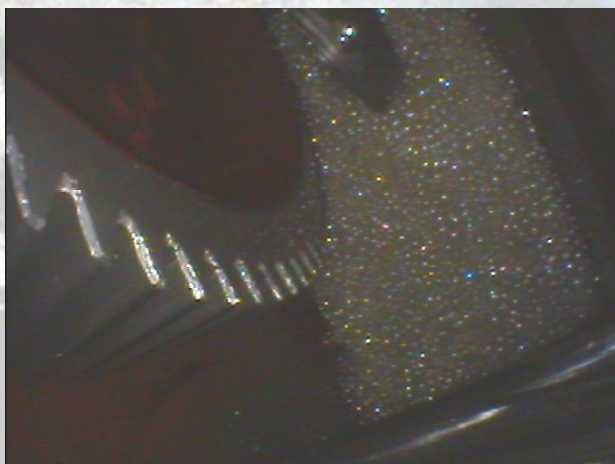
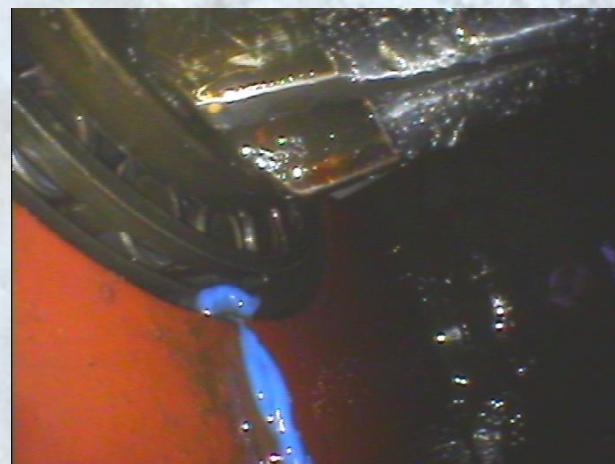
Fotografías

Descubrimiento del estado del lubricante y de la superficie de los engranajes de los reductores de velocidad (64) de elevación de plataforma de un sincrolift (ascensor de barcos), mediante la técnica de la Endoscopia (videoscopia). Averiguación de la causa raíz de fallo “sobre carga en los engranajes. Sincrolift habilitado para buques de hasta 150.000 toneladas y trabajando con buques de 250.000 toneladas.

En este caso se puede apreciar por una parte, la mala condición del lubricante por problemas derivados del ambiente (salinidad y agua de mar), de una mala práctica en el montaje de los rodamientos (exceso de sellante de juntas), y de una incorrecta elección del lubricante (bajo en aditivos de extrema presión).

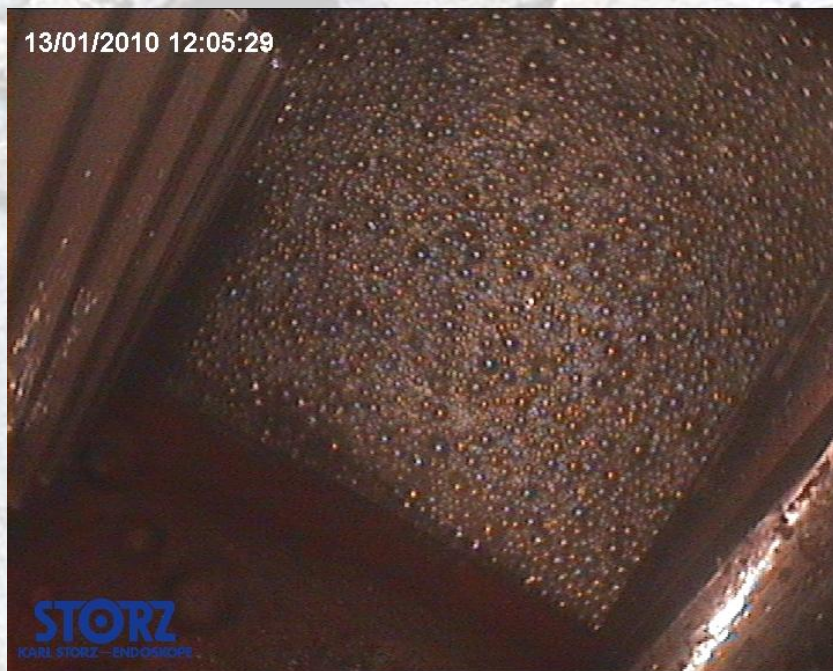
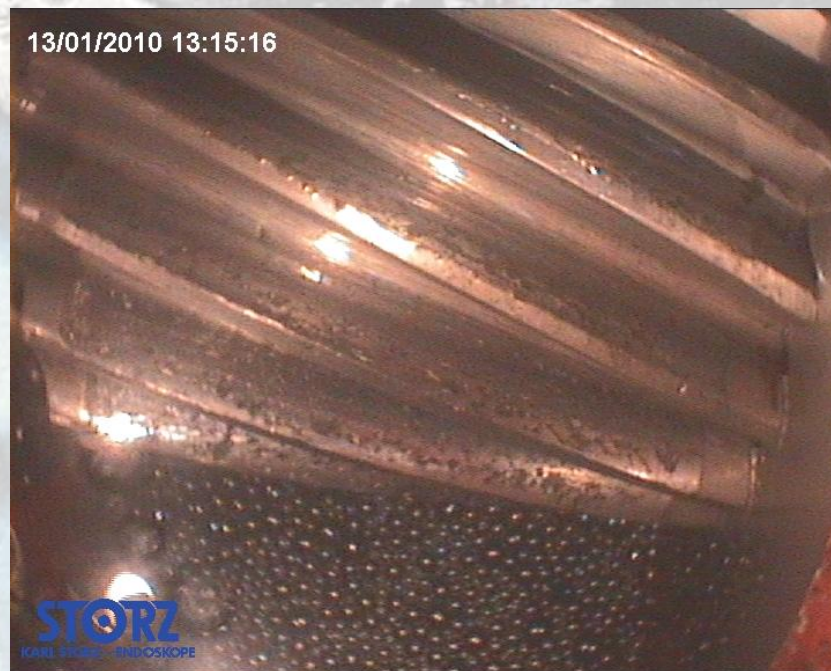
REDUCTORA DE VELOCIDAD. AÑO 2010

Inspección Visual Remota del estado de los engranajes. Presencia de espuma en el aceite.

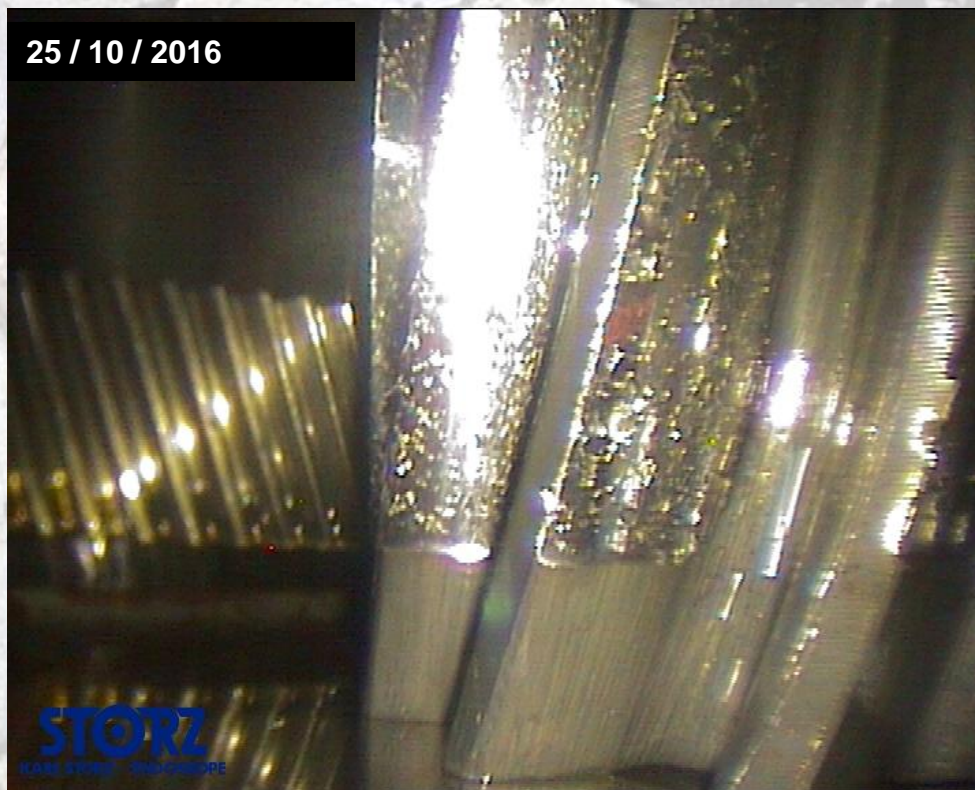
REDUCTORA DE VELOCIDAD. AÑO 2016

Inspección Visual Remota del estado de los engranajes 6 años después.

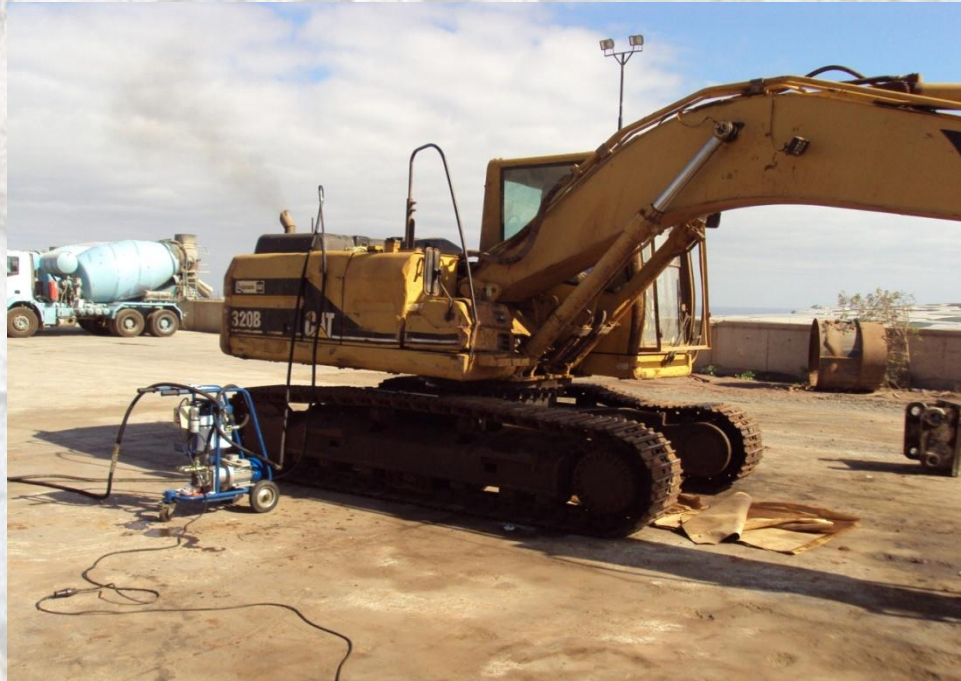
ANÁLISIS ACEITE Y MICROFILTRACIÓN DE MAQUINARIA DE OBRA PÚBLICA.

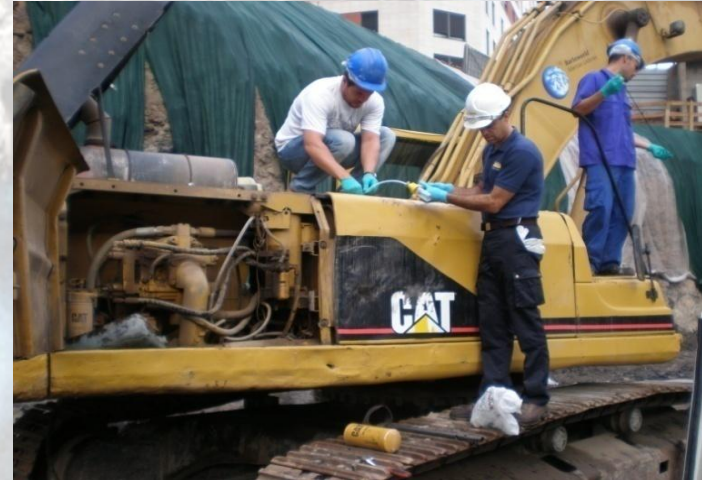
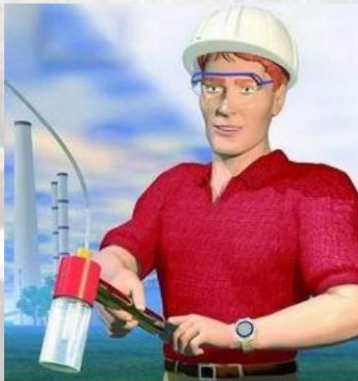
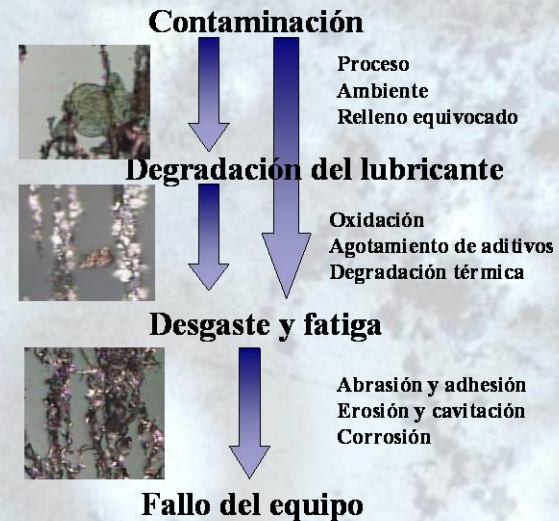
ANÁLISIS DEL ACEITE.

- ✓ Aditivos.
- ✓ Metales de Desgaste.
- ✓ Estado del Lubricante.
- ✓ Partículas.

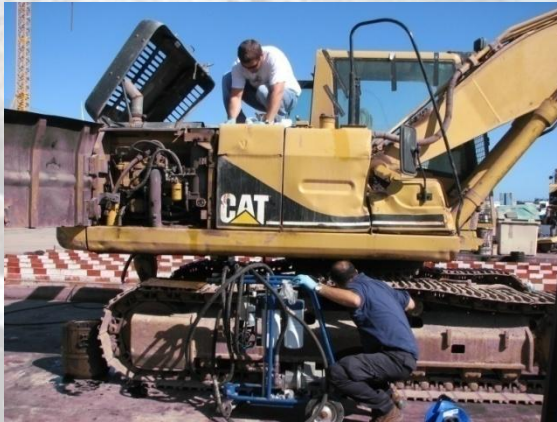
- Preparación de los trabajos.
- Identificación y Toma de Datos.

Marca:	Caterpillar.
Modelo:	320 B
Horas Máquina:	24.298

Sistema Filtrado:	Sistema Hidráulico.
Cap. Cáster:	235
Marca:	Cepsa
Denominación:	Cepsa HM
Viscosidad:	ISO 46
Horas de Aceite:	5.382

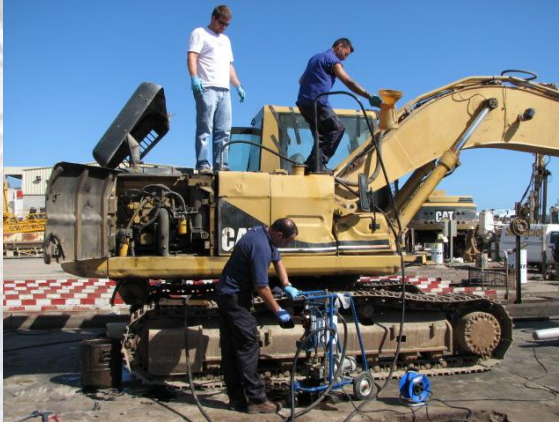
- Instalación de los Puertos de Filtración.

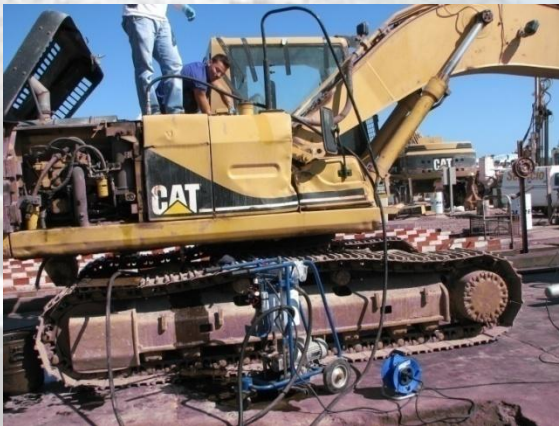
- Filtración.

Fecha:	17/11/2010.
Litros Filtrados:	235.
Modo:	Máquina Marcha.

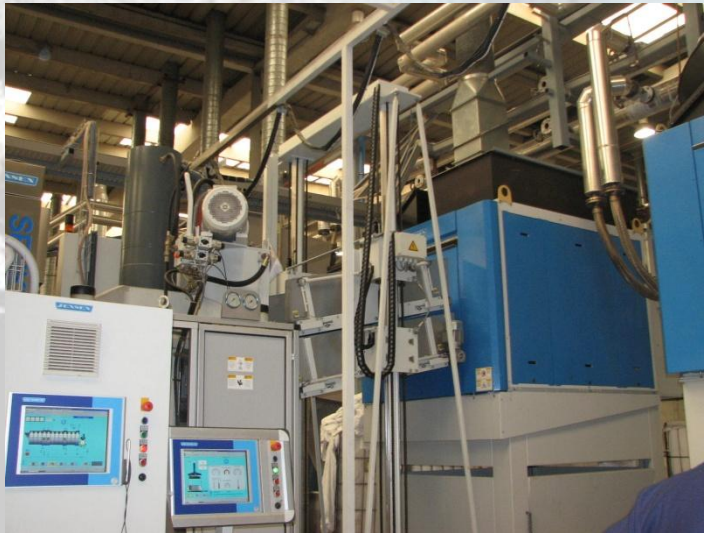
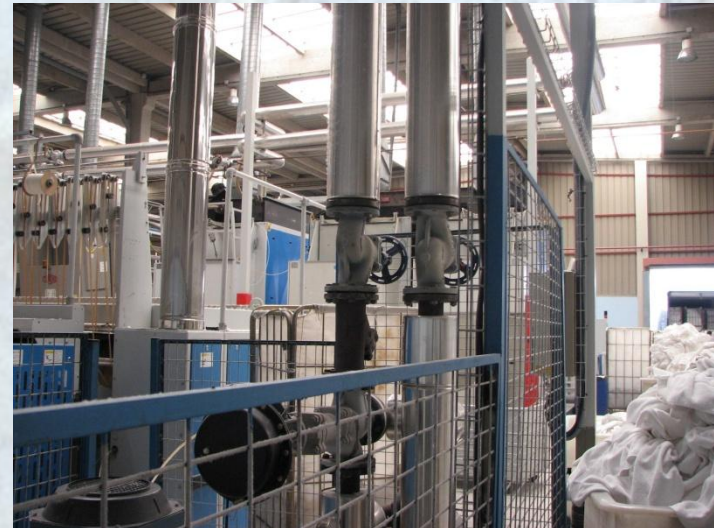
La instalación consta de tres calderas de aceite térmico y una caldera de vapor.

Mediante la termografía infrarroja se puede detectar incidencias en el circuito del aceite térmico.

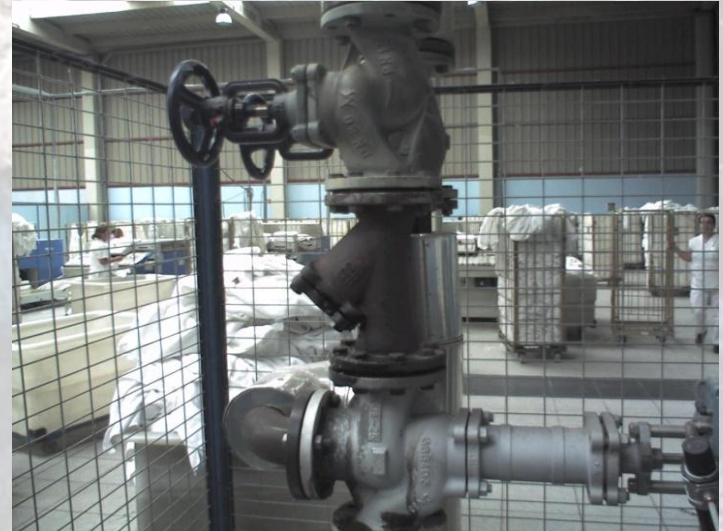
Filtro de entrada a calandra N°4. Fuga.
